Compte-rendu de visite

Commune de Brie

Eglise Saint-Géry

Compte-rendu de visite n° 08/2020-30404 - **Date** : 31/08/2020

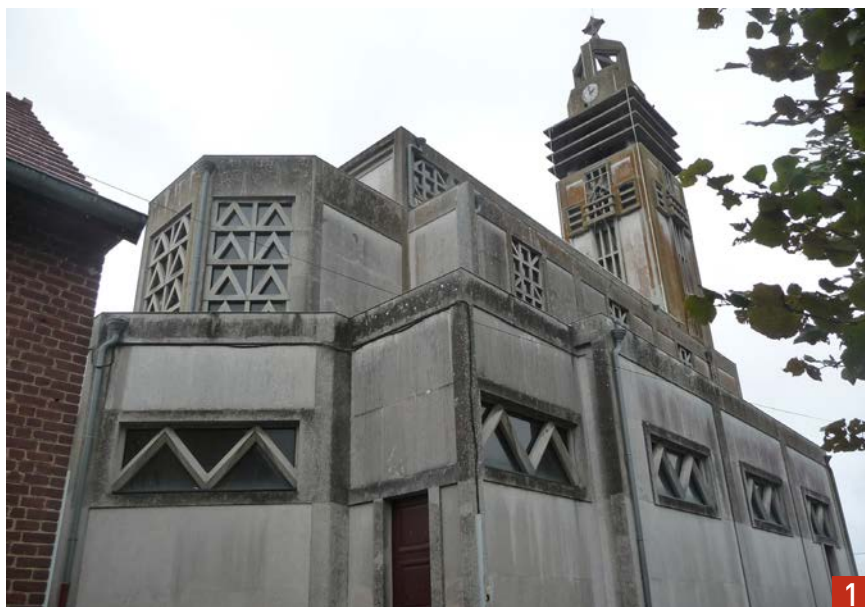
1

Edifiée en 1932 dans un style avantgardiste et résolument moderne, l'édifice a été conçu par l'architecte Jacques Debat-Ponsan, fortement influencé par l'oeuvre des frères Perret, notamment l'église de Raincy. Cet objet architectural est représentatif d'un mode constructif, par l'association des savoirs de l'architecte et de l'ingénieur. Il peut être assimilé à un vaisseau, tant par sa position dans l'espace, que par sa volumétrie, soulignée par ses trois niveaux de terrasses [1].

L'église est construite en béton, et habillée de comblanchien par pierre agrafée [1]. Les planchers semblent être constitués de hourdis de briques creuses. Le processus constructif, fondé sur une standardisation poussée de la production d'éléments modulaires et de leur assemblage, l'emploi systématique du béton apparent peu fréquent à l'époque pour ce type d'édifice, en font une création très novatrice.

De plan basilical, une nef centrale flanquée de deux collatéraux, une abside en demi-cercle entoure le chœur à l'Est [2], et du côté Ouest une tout-clocher surmonte le portail occidental [1]. Cependant, ce schéma traditionnel prend un caractère audacieux par l'emploi du béton armé utilisé à la fois à l'extérieur et à l'intérieur du bâtiment, la volumétrie intérieure de grande ampleur, le décor.

L'église est inondée de lumière, générée par de grands claustras en béton mouluré [1,2,3], aux verrières autrefois chromatiques. Au revers du clocher, sur la largeur de la nef, trône une ample tribune [3].

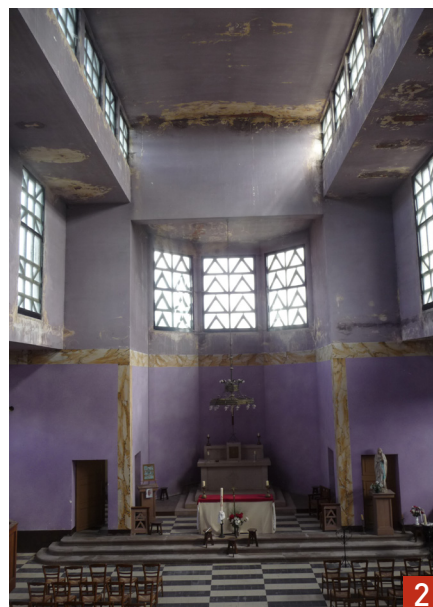
2

L'ensemble des murs et voûtes sont enduits et peints [2,3]

Les derniers travaux de rénovation datent de 2005. A ce moment, les verrières, fortement dégradées et génératrices d'infiltrations, ont été remplacées par du verre transparent [2,3] (autrefois, elles étaient chromatiques), les terrasses protégées (pose d'étanchéité) [7,8], les verrières du chœur donnant sur le déambulatoire clôturées [2], les murs repeints (à l'origine blanc cassé). Ces choix ont permis de préserver l'édifice, mais néanmoins, compte-tenu de ses spécificités

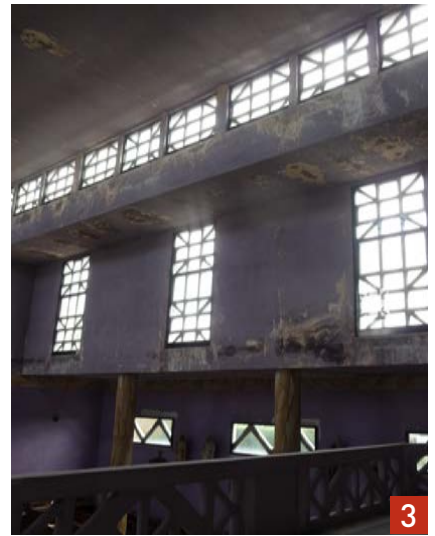
Dans sa totalité, l'édifice souffre des fissures plus ou moins importantes [3,4,5], d'infiltrations [4,5,6,8], d'ouvrages découverts dénotant une fragilité [5,6].

Dès que possible, des témoins datés sont à poser sur les fissures, notamment les plus importantes, de façon à constater l'évolution des fissurations.

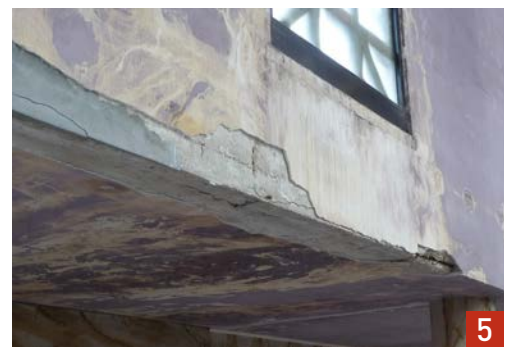
Aucune zone n'échappe aux dégradations. En plusieurs endroits, le ciment est épaufré ou éclaté, laissant apparaître des fers corrodés [5]. Les châssis vitrés semblent être source d'infiltrations qui grèvent les enduits [5,6]. Sur certaines zones, peut s'ajouter

Pourtant, la technique n'était pas toujours bien maîtrisée et il était encore difficile d'appréhender ses défauts et le vieillissement de ce matériau. Le béton employé au début des années 1920 était encore souvent expérimental, et les contraintes de temps et d'économie de chantier ont pu avoir des conséquences sur la qualité du béton et de sa mise en oeuvre. Une des conséquences en sont les infiltrations d'eau à cause de sa porosité, mais également les tiges en fer à l'intérieur qui gonflent, se corodent et éclatent le béton [5,6,8]. En plusieurs endroits, les armatures étaient trop faiblement enrobées, les tiges sont apparentes [5].

Les fers devront être passivés et les bétons reconstitués.
